**Rapport de traitement**  
De  
**Conservation-Restauration**

Le vendredi 28 novembre 2013,

**Objet :** Traitement de Conservation et restauration du tableau représentant « **Le Mariage de la Vierge** »  
Copie d'après le tableau de Raphaël, Huile sur toile  
252cm haut x 173,5 cm large (châssis)  
Cadre en bois doré polychrome plus ancien que la peinture, entièrement repeint récemment  
Largeur moulure 16,5 cm

**Lieu de conservation :** Eglise, BUISSON Vaucluse

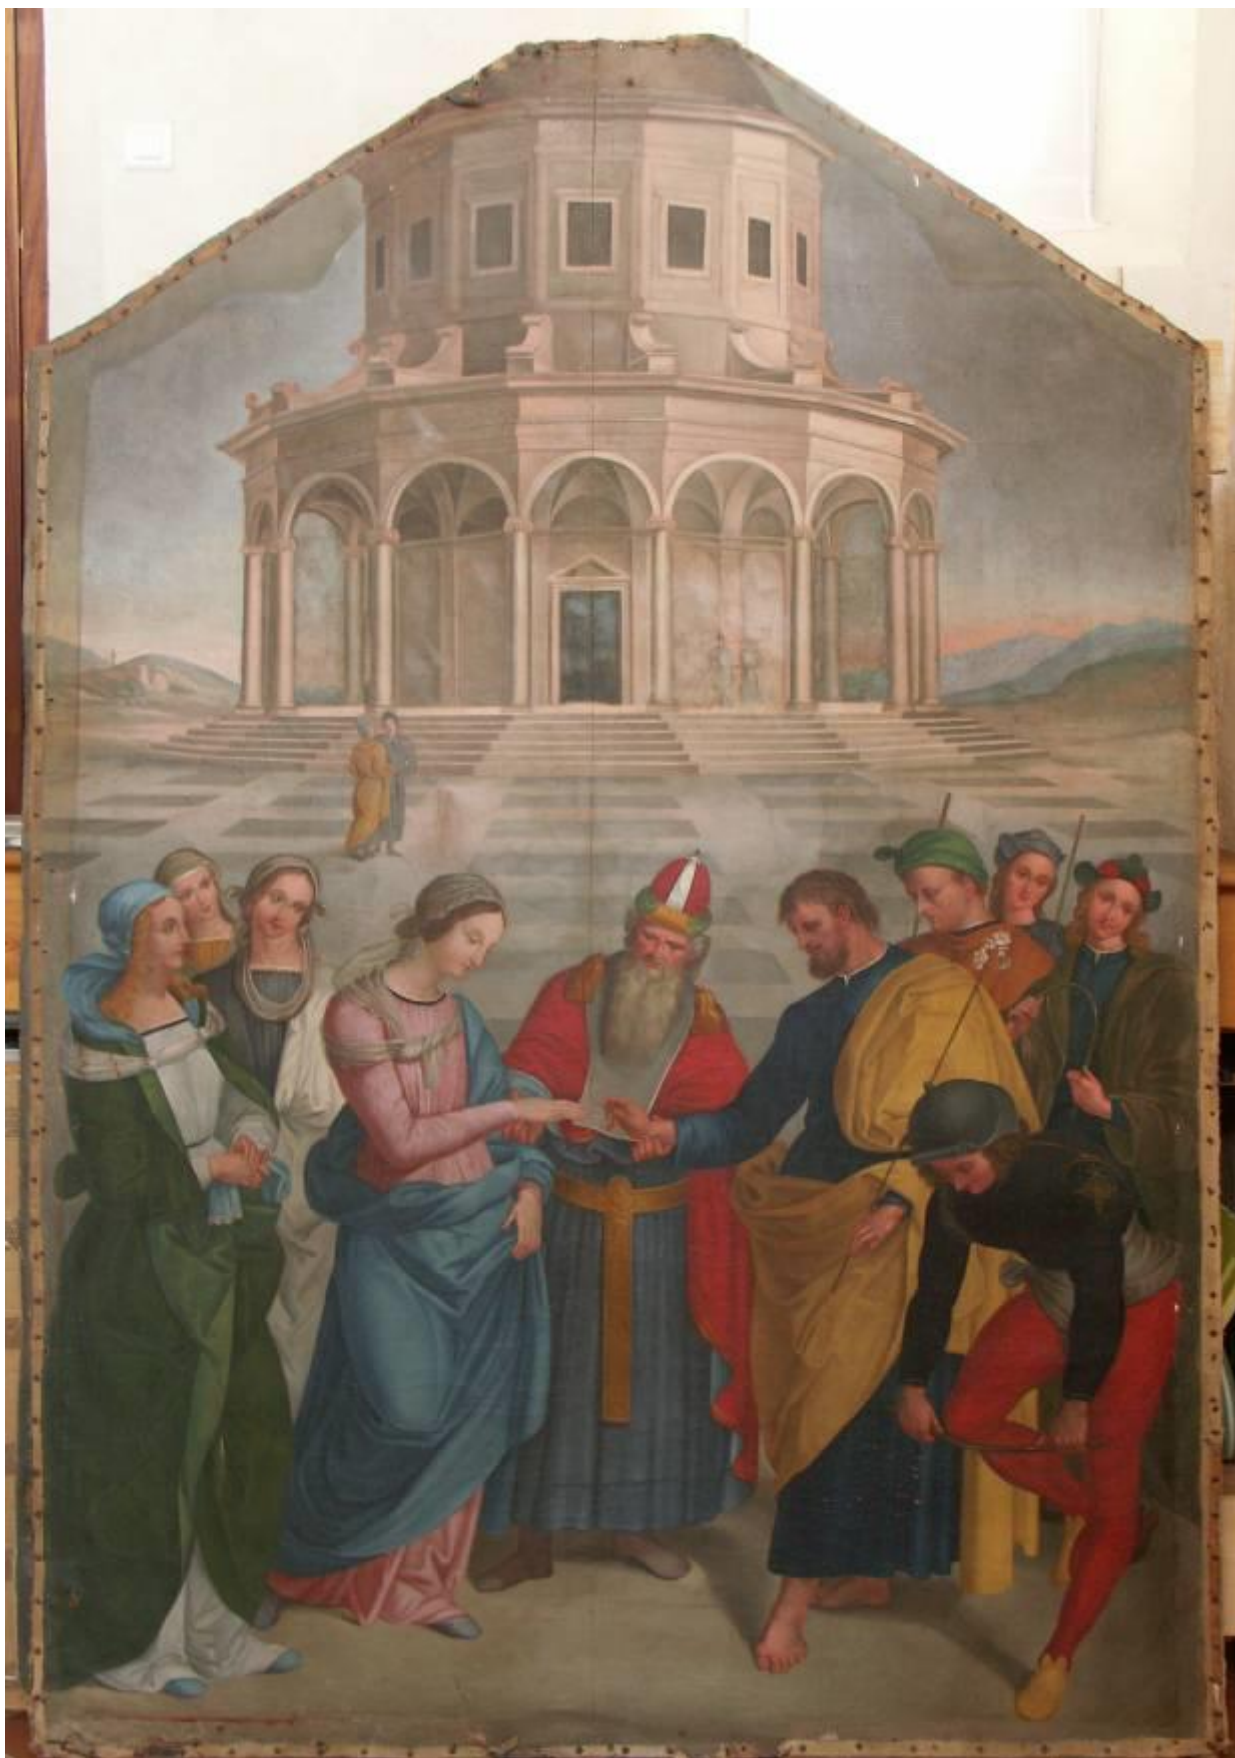
**Vue d'ensemble avant traitement :** Les recouvrements du cadre sont plus encrassés, les bords sont recouverts d'un galon de toile peint fixé par les semences. Le bord inférieur gauche est rongé et lacunaire.

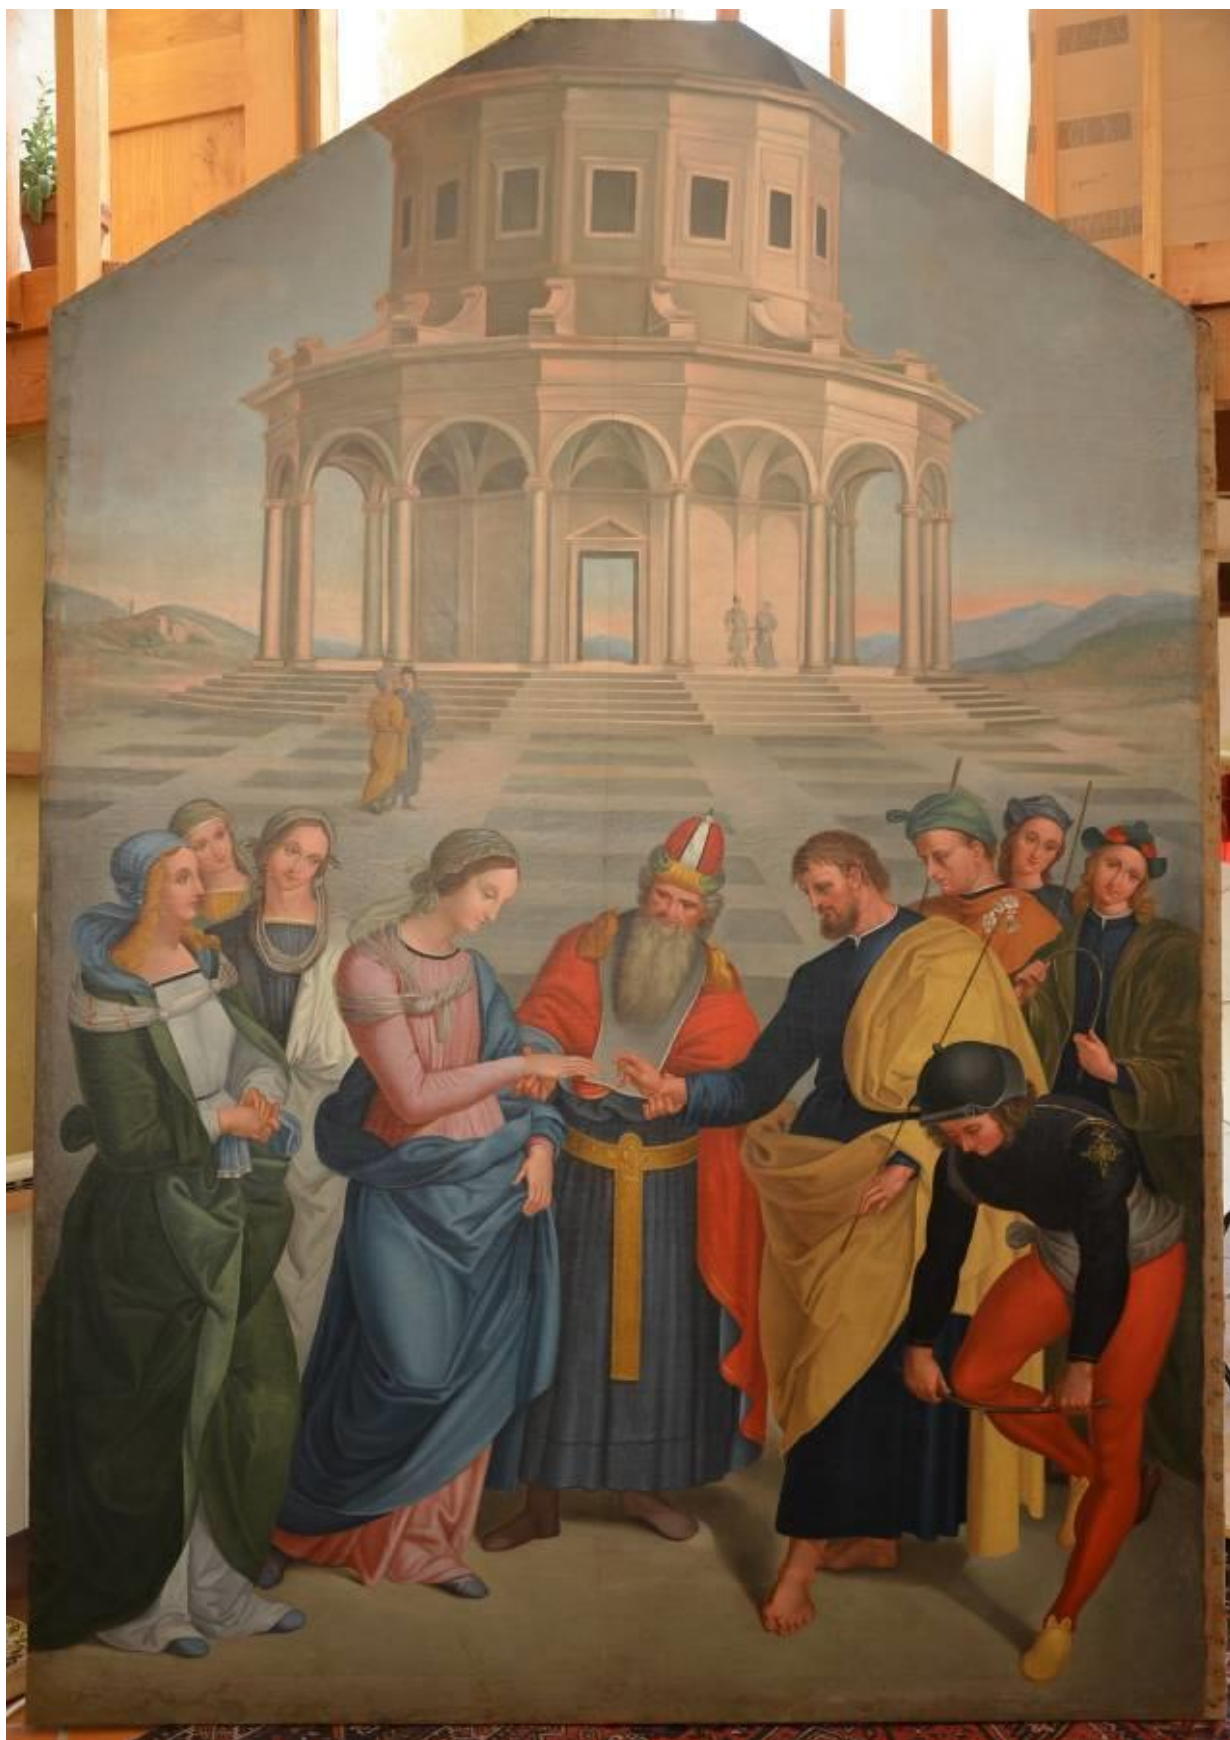
Vue d'ensemble après traitement (nettoyage, refixage, changement du support, réintégration des pertes)

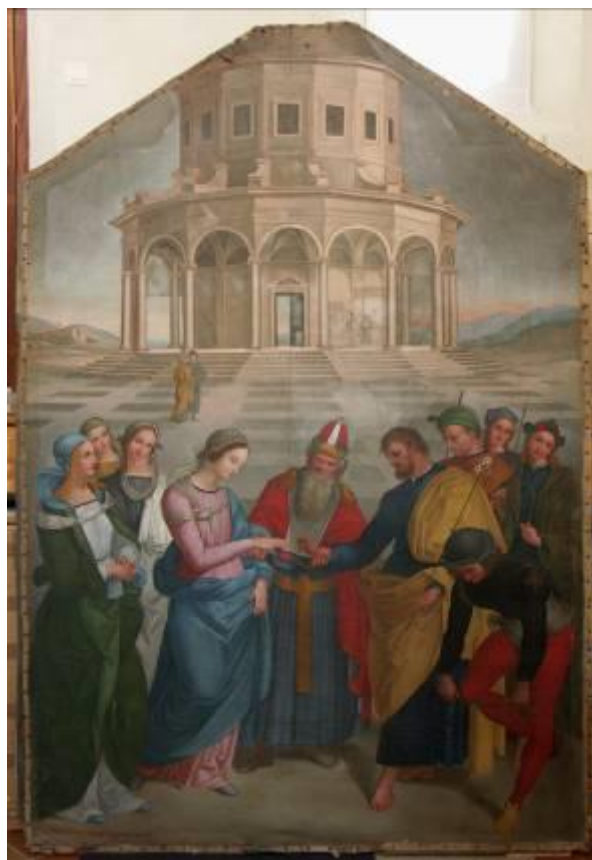
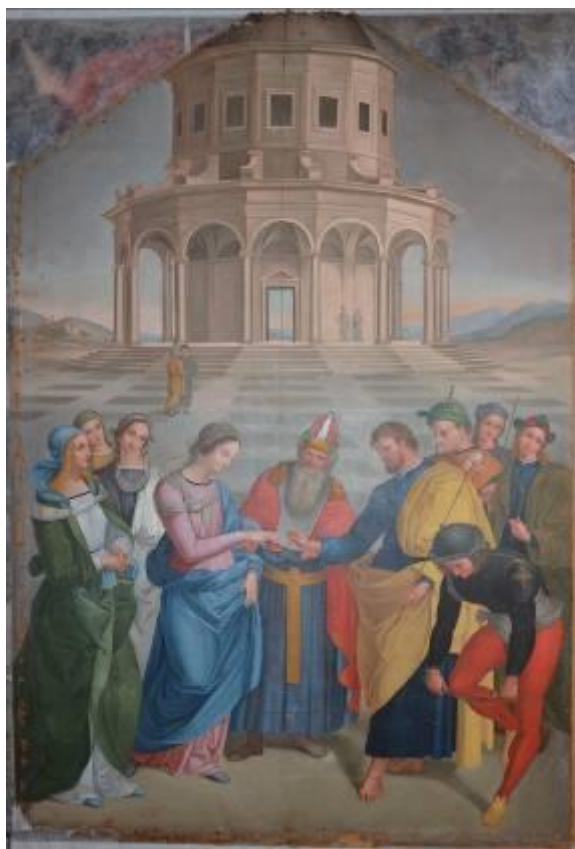
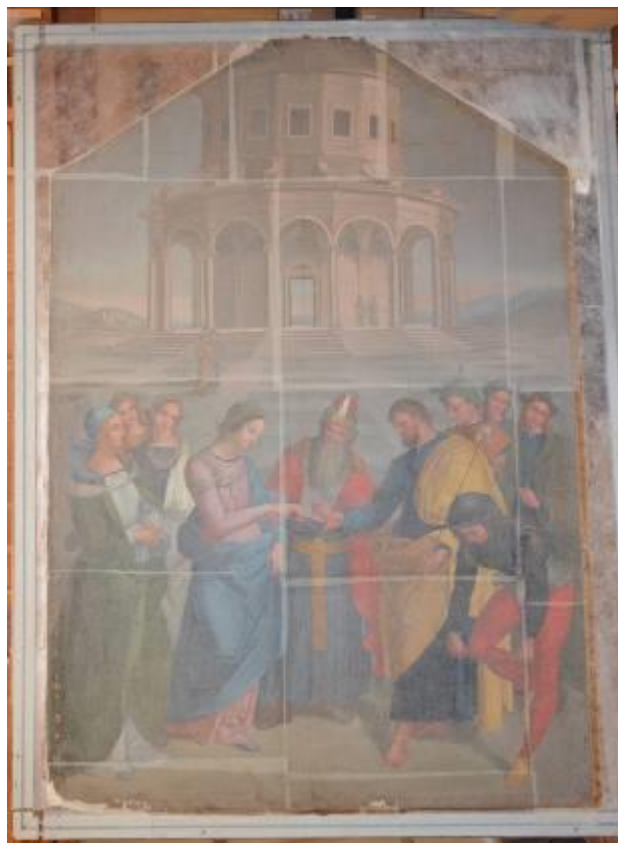
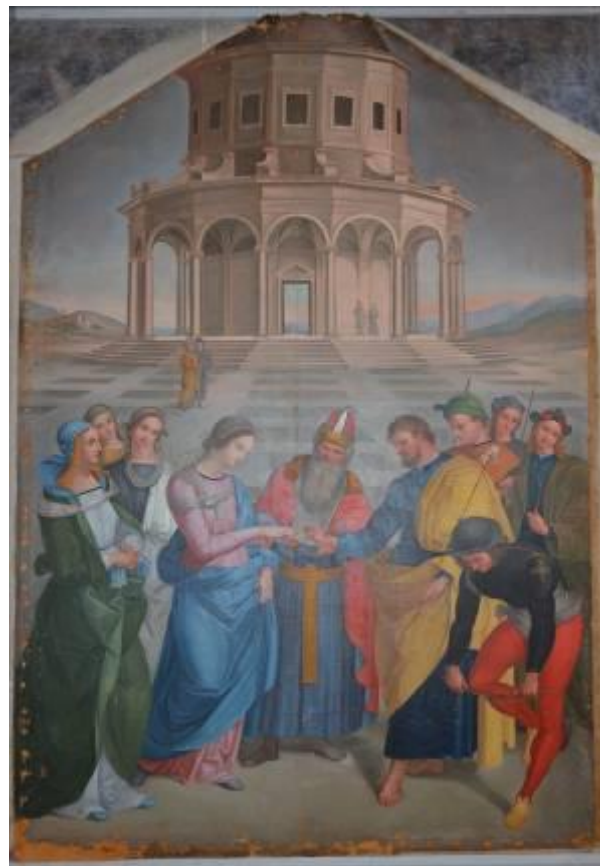
Les trois premières grandes étapes de traitement avant réintégration : nettoyage, refixage, masticage

Les bords et les craquelures sensibles ont été pré refixés à la goutte (mélange de colles animales fluides posé au pinceau avec diffuseur). Plusieurs passages ont été nécessaires pour arriver à une stabilité suffisante pour supporter les frottements du décrassage.

Vu les disparités d'épaisseur et l'encrassement du vernis en profondeur, le nettoyage est fait avant le refixage général pour ne pas amplifier les difficultés du dévernisage par les résidus de colle.

Une intervention générale de refixage -avec séchage et dégagement intermédiaire des papiers- a été pratiquée à la colle, passée à la brosse sur la couche picturale à travers un papier japon 12g, et sur le revers à même la toile.

Les trous de la toile ont été fermés par une pâte de fibre de teinte bise, constituée de fibres de jute, de pigments, d'acétate de polyvinyle en émulsion, de kaolin et colle animale forte 1/1/1/2/2, posée à la spatule et ragrée aux contours exacts des bords.

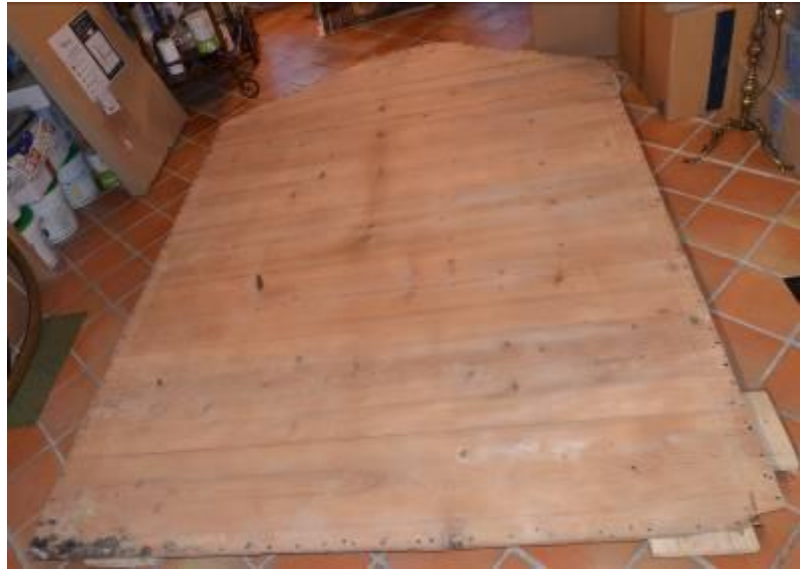
## Ci-dessus : toile sur bâti de travail

La toile est tendue sur bâti pour le refixage. La colle a déjà été passée sur la partie haute de la peinture.

La toile a été montée sur bâti d'alu type Bal II Chassitech.

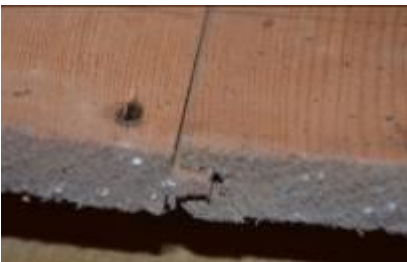
## Détail inférieur gauche (vue de face) situé sous la signature.

Quoique XIXe, cette toile est relativement solide, excepté deux zones particulièrement sollicitées par des défauts d'exposition. Au niveau du couronnement, sur une cinquantaine de centimètres de haut, et en bas à gauche, sur et sous la signature. A ces endroits, des marques sombres montrent une humidité persistante avec développement de micro-organismes qui ont délité la toile : elle se défait sous la simple pression du doigt. Des renforts d'intissé et de fortes imprégnations de colle animales ont résolu ces affaiblissements. Les semences ont percé et cuit les abords des trous en fragilisant énormément l'adhésion picturale alentour. Toutes les parties recouvertes par le cadre sont fragilisées : le refixage de ces zones s'est montré particulièrement long, éprouvant par les répétitions de traitement pour arriver à une stabilité des matériaux.

Les traces noircies montrent une humidité stagnante qui a dégradé sérieusement

Les déchirures du bord inférieur ont été suturées<sup>1</sup>, les trous sous signature ont été complétés par greffes de toile polyester renforcée par un intissé collé avec un mélange d'émulsion acrylique (Plextol B500 épaissi au Rohagit) et de colle animale.

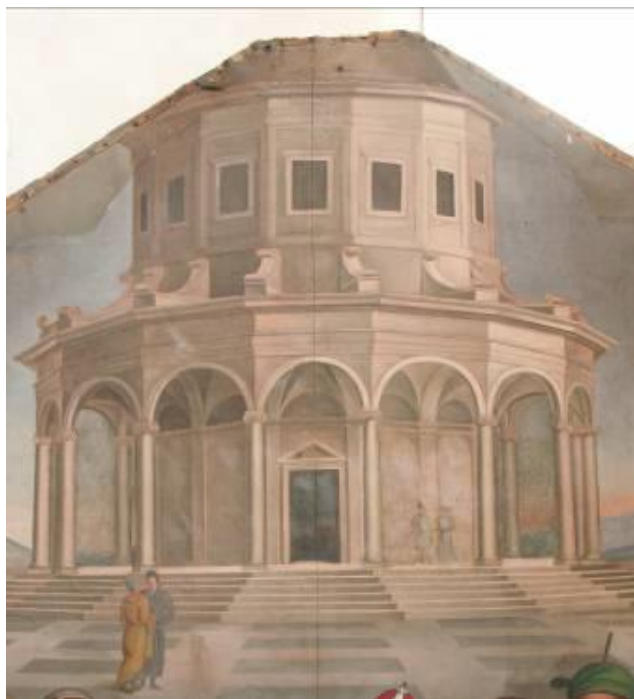
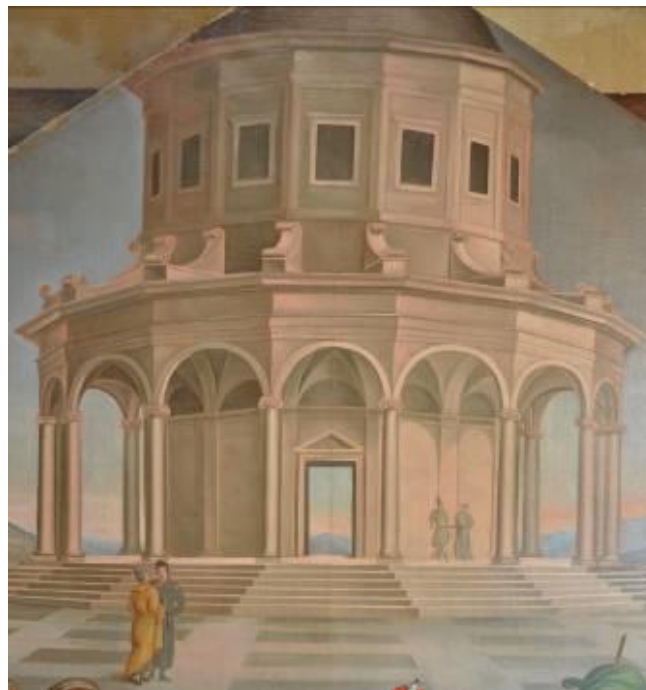
Les *traces de restauration* sont modérées du point de vue de l'image : localisée au niveau du tempietto. La porte qui le traverse pour retrouver la lumière du paysage a été bouchée d'un repeint noir, et les ouvertures des arcades noircies pour fermer l'espace.

Le tempietto avant et après traitement : les ouvertures étaient masquées par un repeint plus ou moins opaque

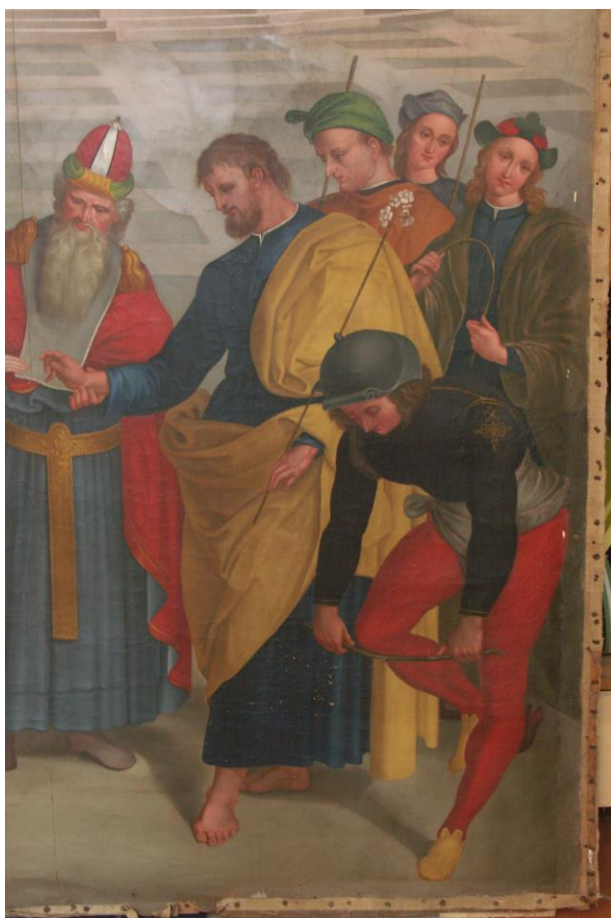
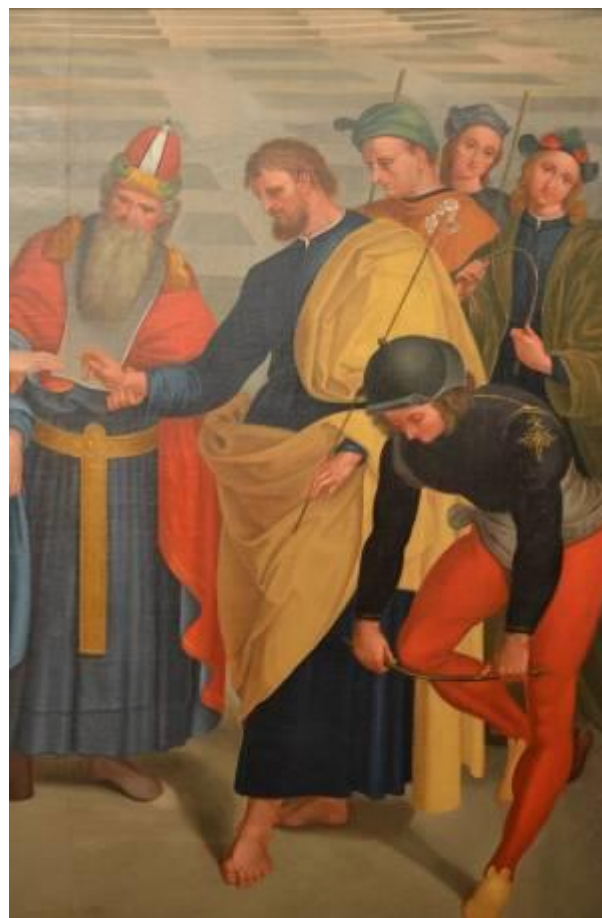
St  
Joseph  
et les

## prétendants éconduits :

A gauche, avant traitement, à droite après traitement complété

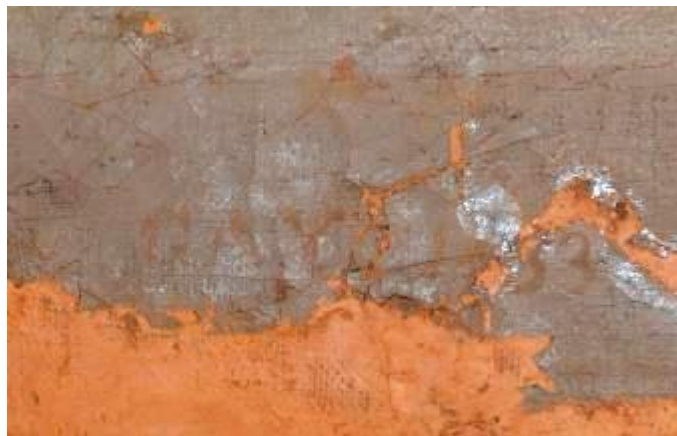
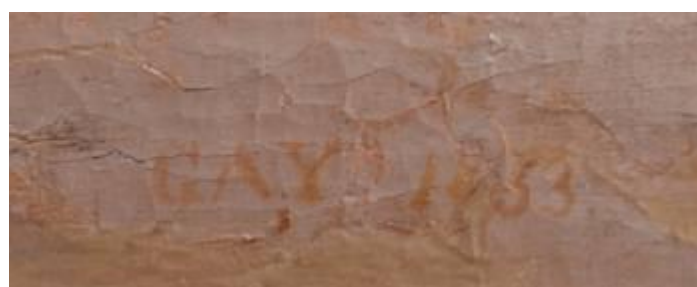
## Signature (sous le recouvrement du cadre) :

A gauche, après masticage, à droite après retouche des

mastics  
GAY 1833

Les pertes picturales sont remises à niveau avec un mélange de pigments (terre de sienne naturelle, terre d'ombre naturelle et terre de sienne brûlée), de kaolin, de cire en émulsion et de colle forte animale.
