**Rapport de traitement**  
De  
**Conservation-Restauration**

Le vendredi 28 novembre 2013,

**Objet :** Traitement de Conservation et restauration du tableau représentant « **Le Mariage de la Vierge** »  
Copie d'après le tableau de Raphaël, Huile sur toile  
252cm haut x 173,5 cm large (châssis)  
Cadre en bois doré polychrome plus ancien que la peinture, entièrement repeint récemment  
Largeur moulure 16,5 cm

**Lieu de conservation :** Eglise, BUISSON Vaucluse

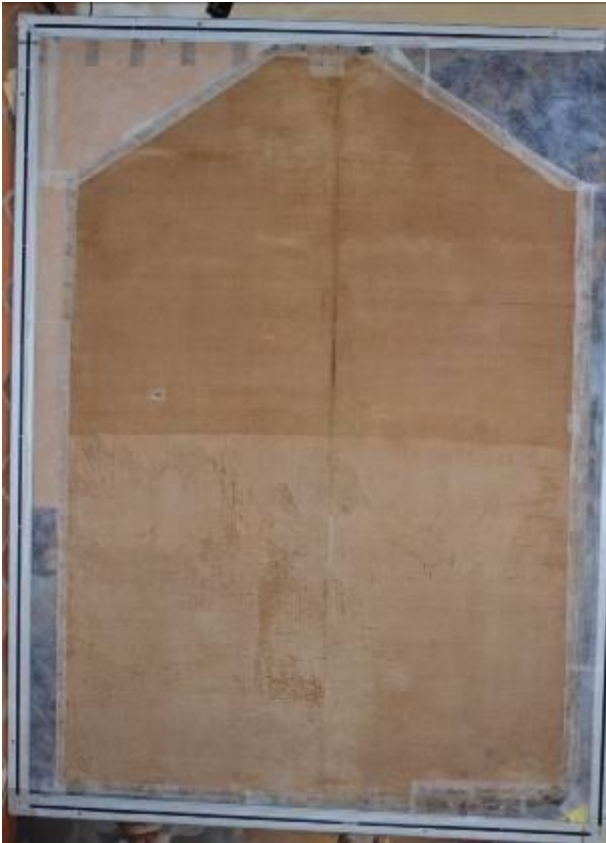
sont extrêmement étroites (environ 0,5mm)  
A l'intérieur, le bois résineux est une véritable éponge.

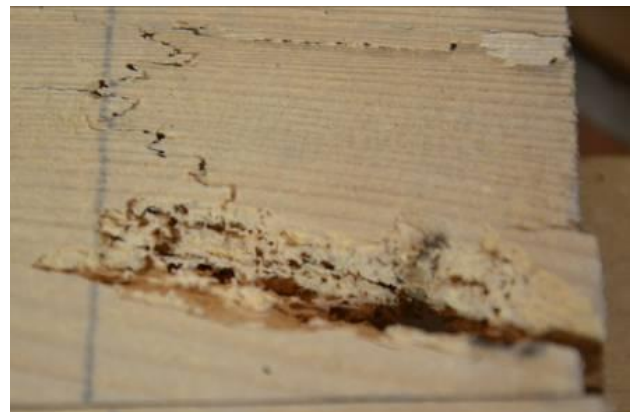
## A droite, le plancher.

De près on ne voit rien car les piqûres d'insectes (trous d'envol)

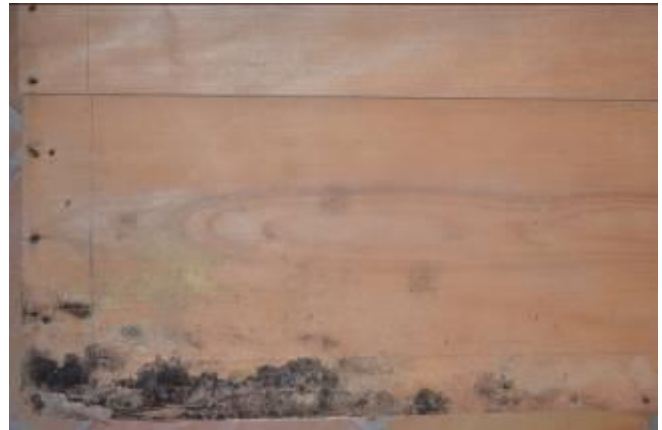
## Détail des assemblages à tenon et languette

Les traces noircies montrent une humidité stagnante qui a dégradé sérieusement

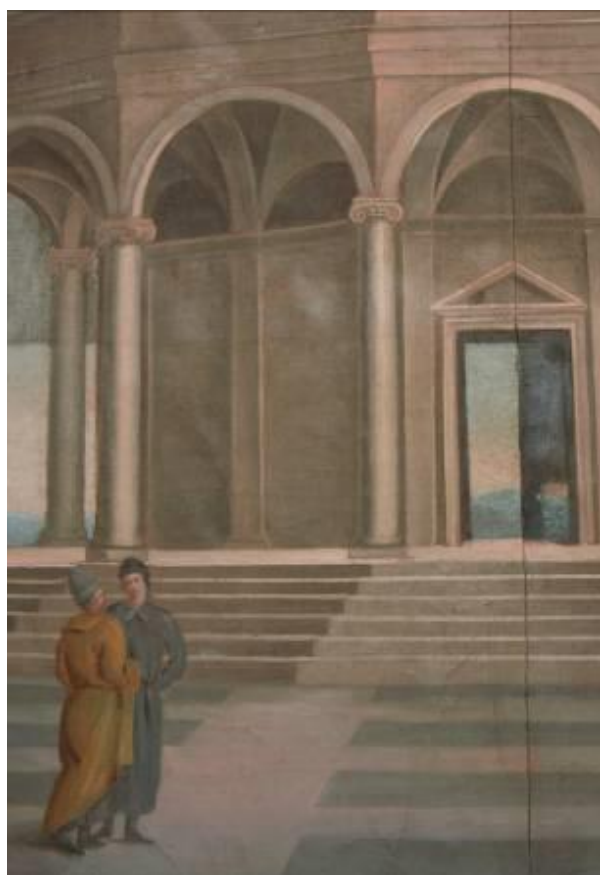
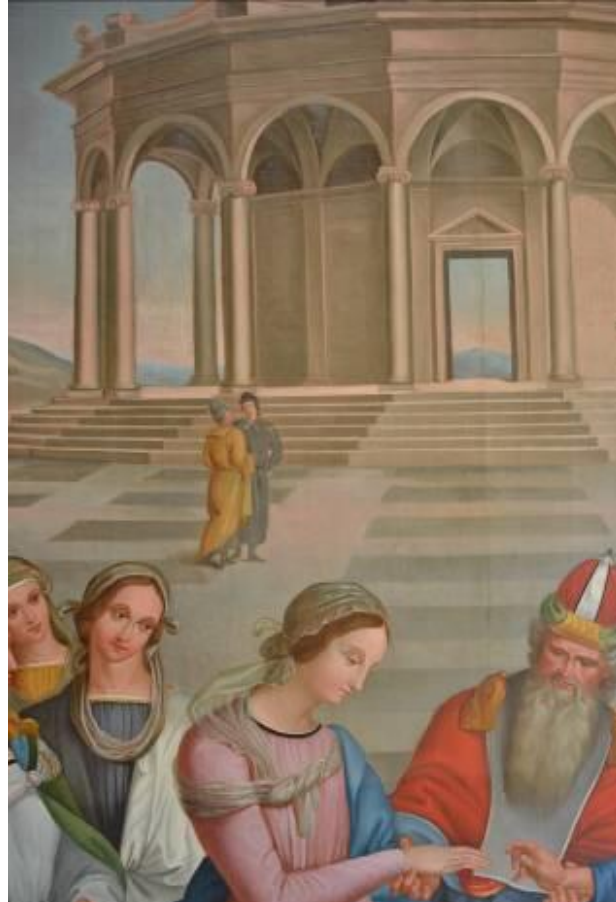
Détail en cours de nettoyage et après traitement

Les *traces de restauration* sont modérées du point de vue de l'image : localisée au niveau du tempietto. La porte qui le traverse pour retrouver la lumière du paysage a été bouchée d'un repeint noir, et les ouvertures des arcades noircies pour fermer l'espace.

Le tempietto avant et après traitement : les ouvertures étaient masquées par un repeint plus ou moins opaque
